# **Studie zur Machbarkeit**

der Reaktivierung der Bahnstrecke

Probstzella (a) – Ernstthal am Rennsteig (a)

## **Endfassung**

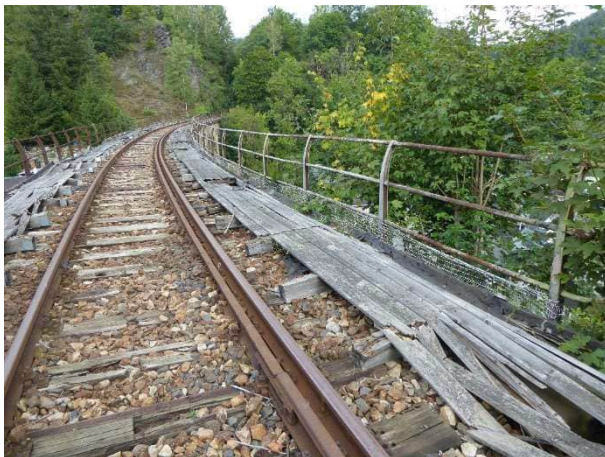
Abbildung 3 EÜ km 6,250 Viadukt Gräfenenthal

An diesem Bauwerk bestehen erhebliche Sicherheitsmängel, die vor einer Wiederinbetriebnahme beseitigt werden müssen. Grundsätzlich ist der komplette Oberbau zu erneuern (siehe Kapitel Oberbau). Dazu wird der vorhandene Oberbau auf dem Brückenbauwerk komplett entfernt. Mit dem Rückbau des Oberbaus wird auch der marode Belag des Dienstweges entfernt.

Die vorhandenen Geländer stellen ebenfalls ein wesentliches Element der Sicherheit am Bauwerk dar. Im Bestand sind die Geländer stark angerostet. Defekte Holme oder Pfosten wurden bei der Begehung nicht festgestellt. Vor der Wiederinbetriebnahme muss die ordnungsgemäße Befestigung der Geländer geprüft werden. Um die Dauerhaftigkeit zu sichern ist ein neuer Korrosionsschutz aufzubringen.

Sollte bei der Überprüfung der Pfostenverankerungen weitere Mängel festgestellt werden, sollte der komplette Ersatz der Geländer im Zusammenhang mit den oben beschriebenen Maßnahmen zu Dienstweg / Schotterhalterung in Betracht gezogen werden.

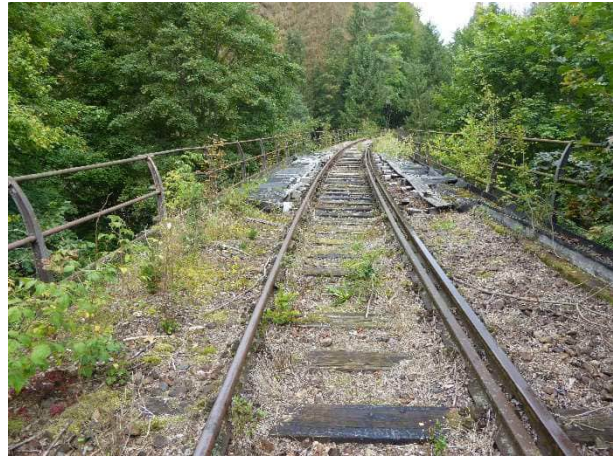
Das Viadukt Sommersdorf befindet sich in einem ähnlichen Zustand wie das Viadukt Gräfenthal. Die nachträglich eingebaute Dienstwegabdeckung aus Holzplanken ist verrottet und muss ausgebaut werden. Auf Grund der Bogenüberhöhung ist auf der bahnrechten Seite die Schotterhalterung ausreichend hoch. Auf der bahnlinken Seite reicht der Schotter bis an den Rand der Schotterhalterung. Zur Sicherung gegen herabfallende Schottersteine ist in Abschnitten Drahtnetz als provisorischer Schotterfang eingebaut.

Abbildung 4 Oberbau auf dem Viadukt Sommersdorf

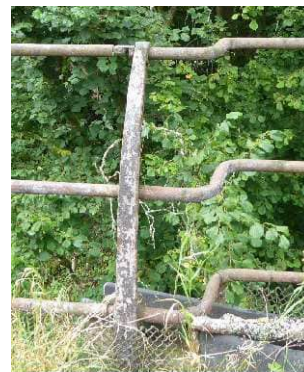
Das Gelände ist stark angerostet und stellenweise bereits geflickt. Eine Erneuerung des Geländers ist an diesem Bauwerk voraussichtlich nicht zu vermeiden.

Abbildung 5 Flickstelle im Geländer, provisorisches Schotterfangnetz

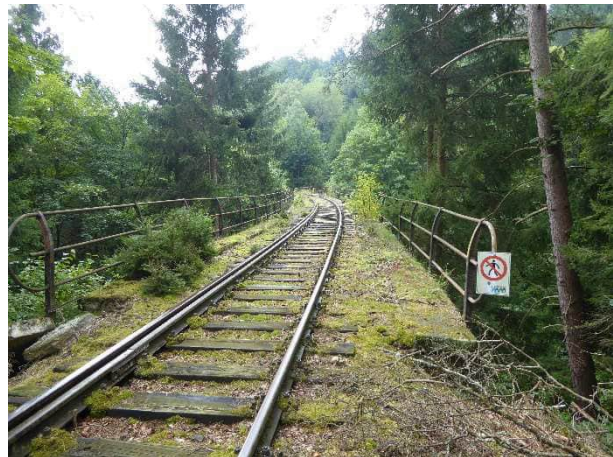
Am Ende des Bauwerks ist die bahnrechte Gesimskappe ausgebrochen. Außerdem sind mehrere Bäume aus den Fugen ausgetrieben. Hier ist eine Sanierung zwingend erforderlich, um weitere Schäden zu vermeiden. Im Prüfbericht wird weiterhin eine Verankerung und Verpressung des Bauwerkes gefordert. Dazu wird die Einrüstung der Pfeiler und Bögen erforderlich.

Abbildung 6 ausgebrochene Randkappe

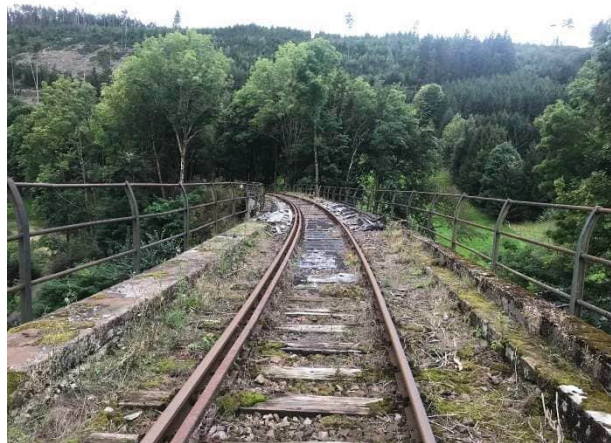
Der Oberbau ist stark bewachsen. Abschnittsweise wurde ein Holzabdeckung auf dem Randweg eingebaut. Diese ist komplett zerstört und muss entfernt werden.

Abbildung 7 Fahrbahn EÜ Lippelsdorfer Viadukt

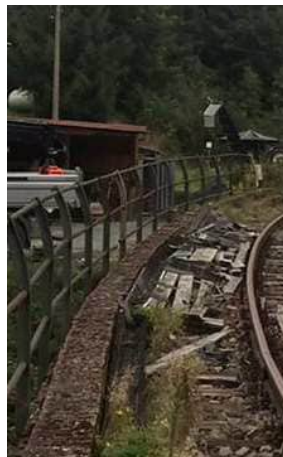
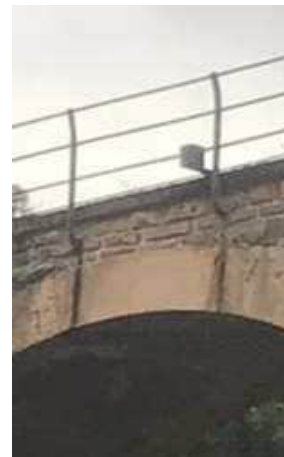
Einzelne Holme des Geländers sind gebrochen. Unterhalb der Verankerungen der Geländerpfosten haben sich deutliche Rostfahnen gebildet. Es muss davon ausgegangen werden, dass eine sichere Befestigung des Geländers nicht mehr gegeben ist. Siehe auch Empfehlung des Inspektionsberichtes zum Ersatz der Geländer.

Abbildung 8 Geländer und Geländerverankerung

Laut Prüfbericht muss das Bauwerk zur Erhaltung der Tragfähigkeit verankert und verpresst werden.

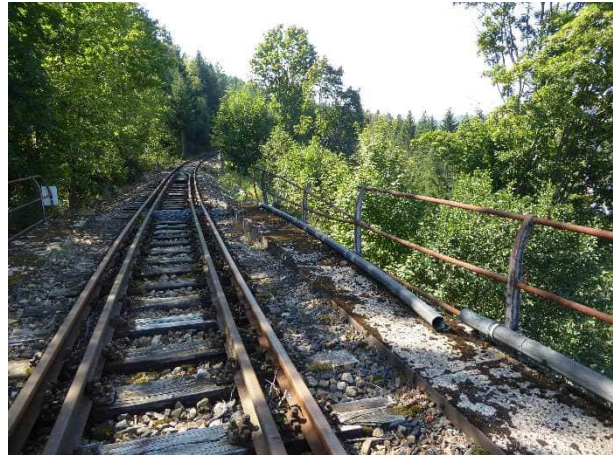
Auch an diesem Bauwerk sind zwingend Maßnahmen zur Sicherstellung der Betriebssicherheit vor Wiederinbetriebnahme durchzuführen. Das Gelände ist über die komplette Länge stark verrostet. Zum westlichen Widerlager hin sind Teile des Geländers durchgebrochen. Wie auch im Prüfbericht gefordert, ist hier das Gelände zu ersetzen. Im Zusammenhang mit der Geländeerneuerung sollten auch die Beschädigungen der Kappen (Ausbrüche an Lauffläche und Gesims) mit saniert werden.

Abbildung 9 zerbrochenes Gelände am Brückenende

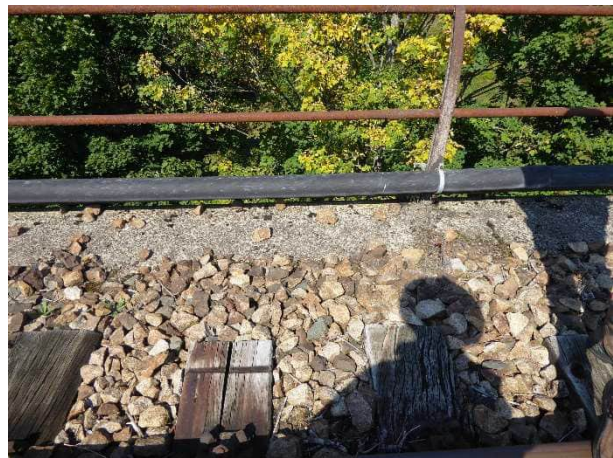
Die seitlichen Schotterhalterungen sind nicht ausreichend hoch. Stellenweise liegt loser Schotter bis zum Rand der Kappe und droht vom Bauwerk zu fallen. Die Beräumung des losen Schotters sollte schnellstmöglich erfolgen.

Abbildung 10 loser Schotter auf dem Randweg

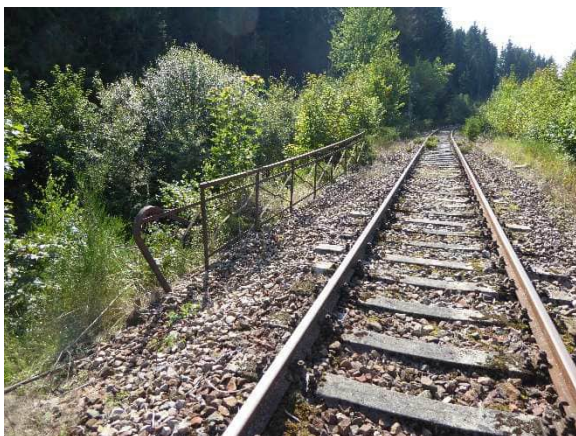
Das Bauwerk ist in einem guten Zustand. Lediglich die Geländer sind stark verrostet, stellenweise gebrochen und deformiert. Außerdem liegt eine große Menge Schotter auf der bahnlinken Randkappe. Vor der Wiederinbetriebnahme muss der Schotter von der Kappe geräumt werden. Die Geländer müssen repariert werden, ggf. ist der komplette Austausch der Geländer die wirtschaftlichere Lösung.

Abbildung 11 Geländer bl

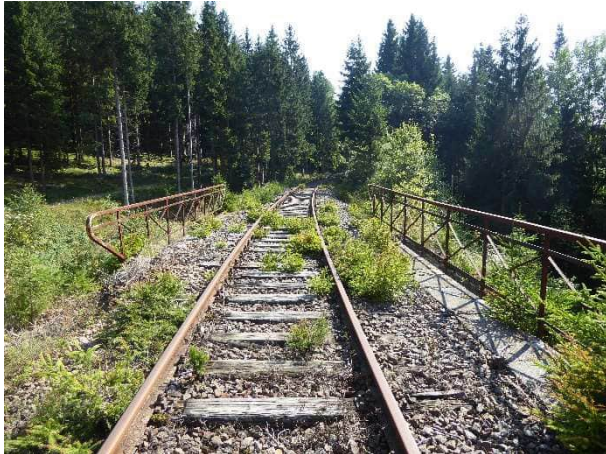
Außer der Beseitigung des Bewuchses sind zur Wiederinbetriebnahme keine Maßnahmen an diesem Bauwerk erforderlich.

*Abbildung 13 Bewuchs auf dem Bauwerk*

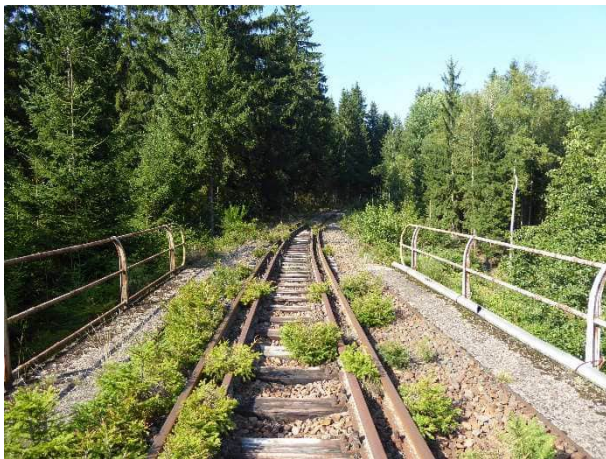
Das Bauwerk ist nach der Sanierung in den 80-er Jahren in gutem Zustand. Vor der Wiederinbetriebnahme muss das gebrochene und stellenweise geflickte Geländer erneuert werden. Schäden an der Dichtung können wie bei den anderen Bauwerken nach dem Ausbau des Oberbaus repariert werden. Mit dem Ausbau des Oberbaus wird auch der Bewuchs beseitigt.

*Abbildung 14 Bewuchs im Gleisbett der Brücke*

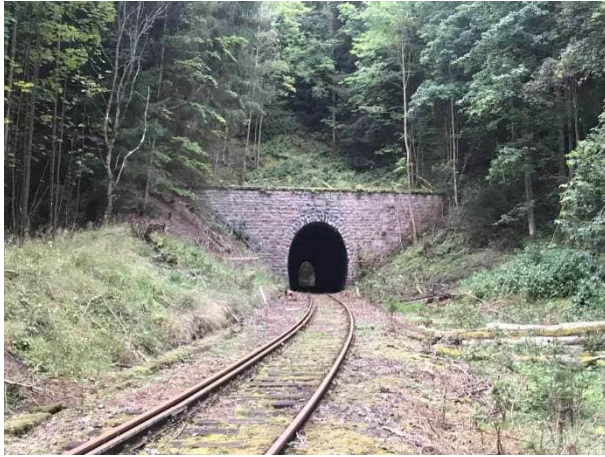
Abbildung 17 Ansicht Portal Seite Lippelsdorf

- Auf der bahnlinken Seite des Portals Lippelsdorfer Seite steht Wasser. Es muss davon ausgegangen werden, dass die Drainage bzw. die Entwässerungsleitung, die das Wasser ableiten soll, nicht funktionstüchtig ist.
- Im Portalmauerwerk beider Portale sind mehrfach Risse im Mauerwerksgefüge vorhanden.
- Die Tunnellaubung ist an vielen Stellen feucht oder nass. Wasser drückt durch das Mauerwerk der Tunnelausmauerung. An mehreren Stellen tropft das Wasser von der Tunneldecke.
- Auch auf der Gebersdorfer Seite steht das Wasser im bahnlinken Bahngraben und fließt nicht ordnungsgemäß ab.

Um die Dauerhaftigkeit des Tunnelbauwerkes herzustellen, werden weitere Maßnahmen zur Abdichtung, Mauerwerksverfugung und Rissanierung erforderlich. Zur Feststellung des Umfanges dieser Maßnahmen ist aber eine Bauwerksprüfung durch einen Tunnelprüfer erforderlich.

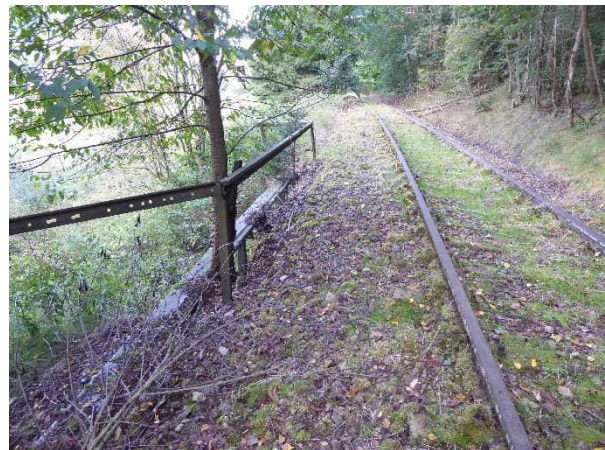
Am km 2,67 befindet sich eine kurze Stützmauer mit 6 m Länge auf der bahnrechten Seite. Die Mauerkrone ist zu niedrig, so dass der Schotter nicht gehalten werden kann. Eine Erhöhung der Mauer ist vor der Wiederinbetriebnahme erforderlich.

Abbildung 18 Stützmauer km 2,67 br

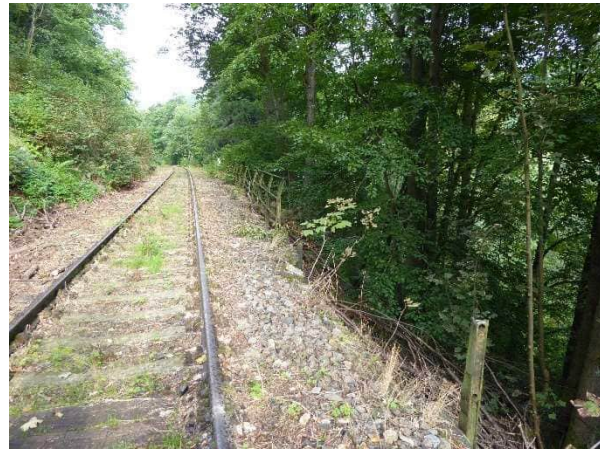
Die Stützmauer km 4,248 hat eine Länge von 51 m. Geländer und Kappe der Mauer sind nur noch in Teilen vorhanden. Auf Grund der fehlenden Schotterhaltung fehlt der Vorkopfschotter im Gleisbett. Nach dem Rückbau des Oberbaus muss mindestens der Mauerkopf erneuert werden. Mit dem Mauerkopf muss auch das Geländer ausgetauscht werden.

Abbildung 19 Stützmauer km 4,25, zu geringe Höhe

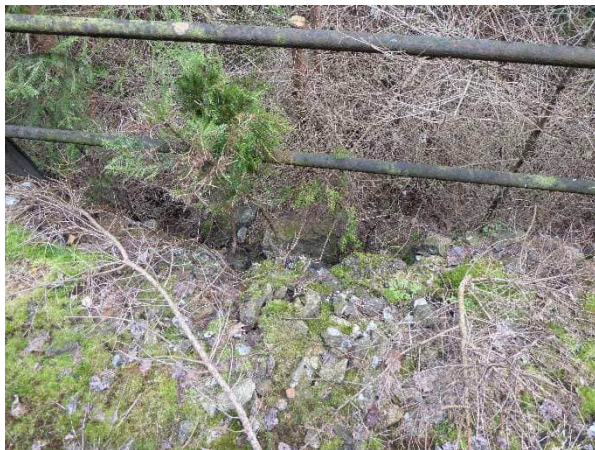
Von km 7,034 bis km 7,167 befindet sich eine Stützmauer auf der bahnrechten Seite der Trasse. Auch hier ist die Mauerkrone ausgebrochen. Stellenweise fehlen mehrere Schichten des Natursteinmauerwerks. Durch das beschädigte Mauerwerk ist auch die Stabilität des Geländers nicht mehr gegeben. Einzelne Pfosten des Geländers sind gebrochen

Abbildung 20 ausgebrochene Mauerkrone, abgerutschter Gleisschotter

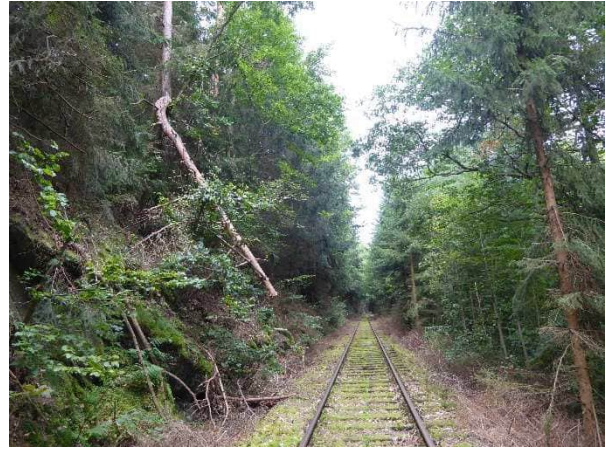
*Abbildung 26 Bewuchs im Fels km 6,8*

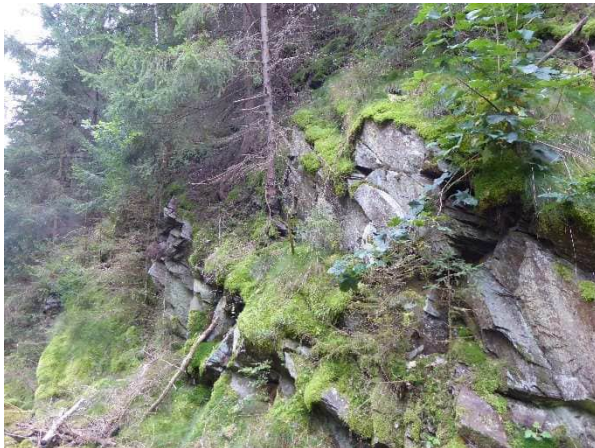
*Abbildung 27 Felswand mit offenen Klüften und Rissen km 6,9*

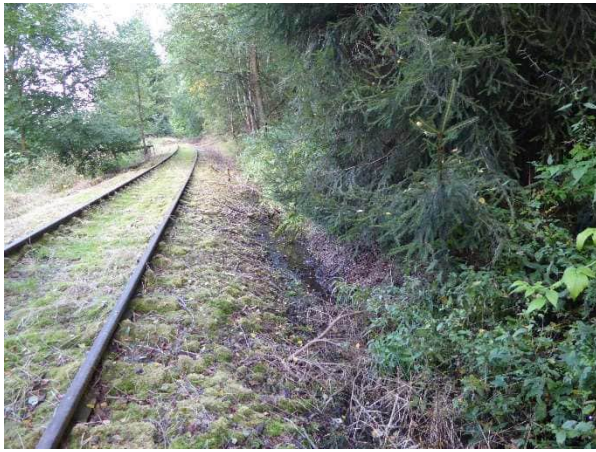
Abbildung 28 stehendes Wasser im bahngraben, km 2,7

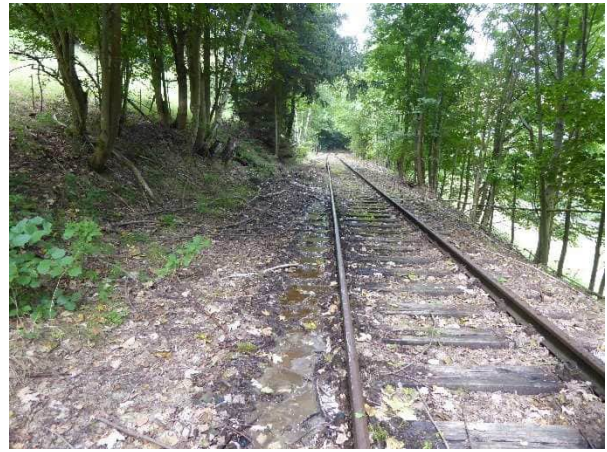
Abbildung 29 zugesetzter Bahngraben km 7,8

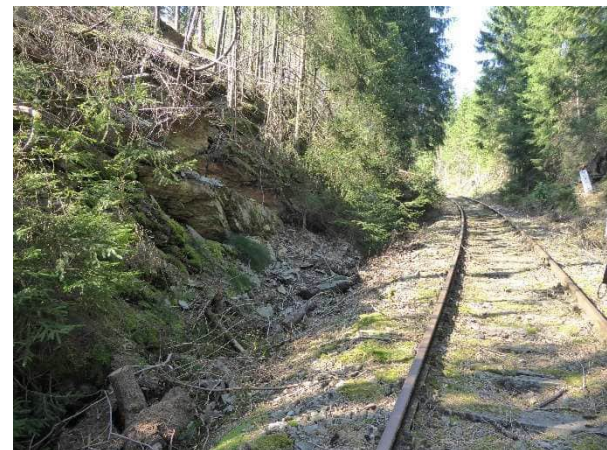
Abbildung 33 zugesetzter Bahngraben, km 21

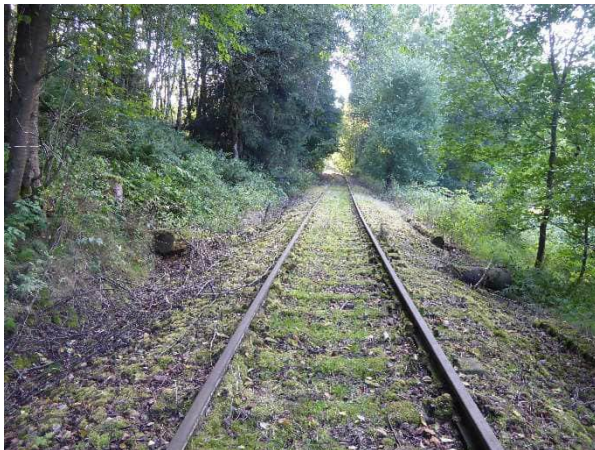
Abbildung 34 DL km 2,688, zu geringe Überdeckung

Bei einer Wiederinbetriebnahme der Strecke muss der komplette Oberbau erneuert werden (siehe Kapitel Oberbau). Nach dem Rückbau des Oberbaus können die Maßnahmen an den Durchlässen günstig in offener Baugrube durchgeführt werden. Insbesondere bei den Durchlässen mit Schäden und zu geringer Überdeckung sollte dieser Bauzustand zur Erneuerung des Bauwerkes genutzt werden.

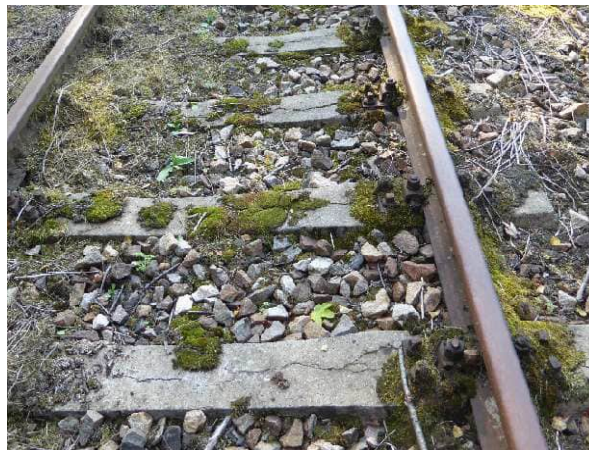
Abbildung 41 gerissene Betonschwellen km 2,1

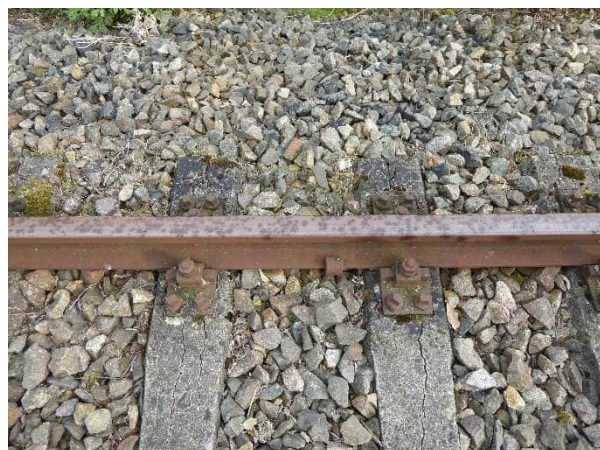
Abbildung 42 gerissene Betonschwellen km 4,6

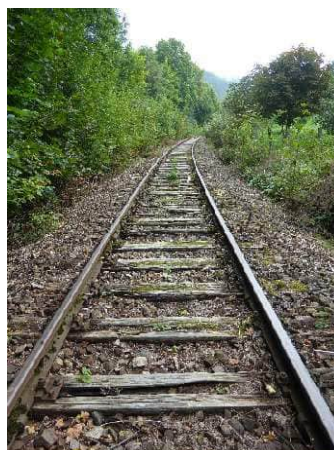
Abbildung 43 Holschwellen, schlechter Zustand, km 5,8

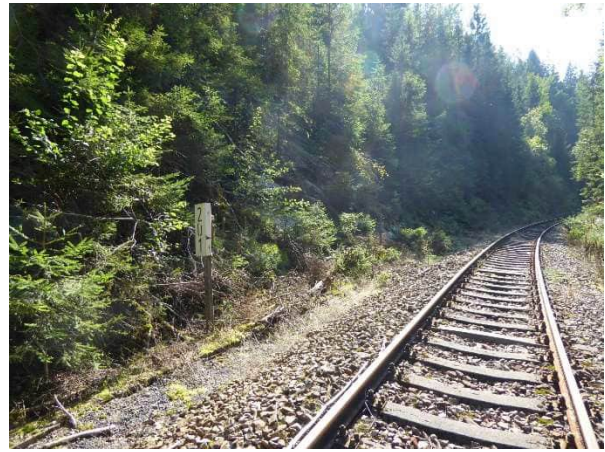
Abbildung 47 Betonschwellen, gerissen, km 20,1

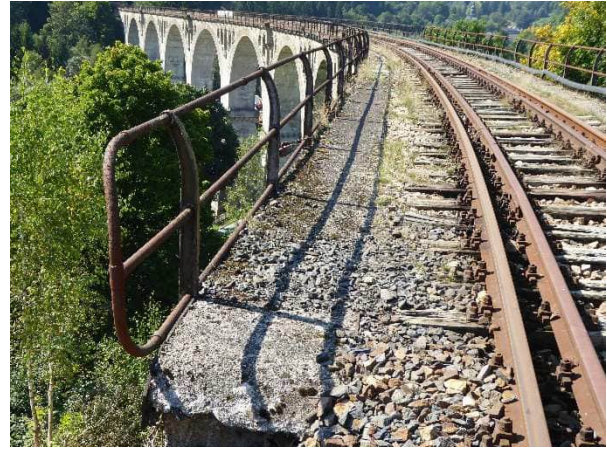
*Abbildung 53 Holzschwellen, sehr unterschiedliche Zustände, Viadukt Piesau*

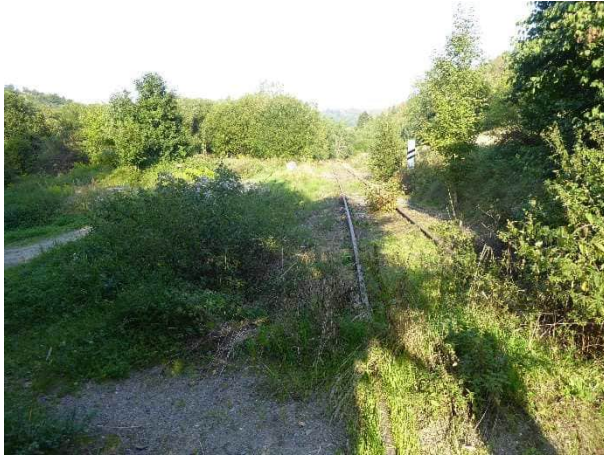
Abbildung 59 Schotterbett verunkrautet und versandet km 1,7

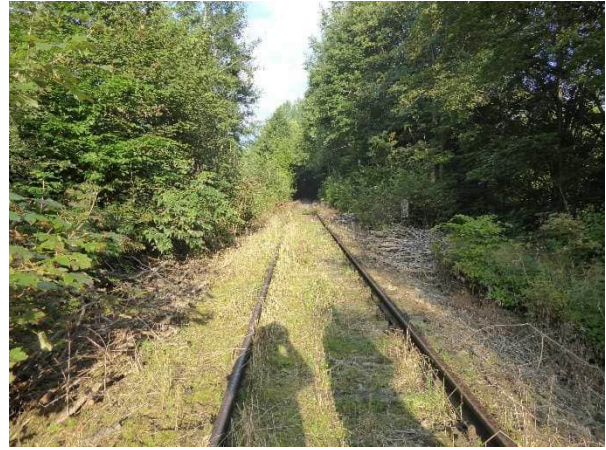
Abbildung 60 Schotterbett verunkrautet, km 3,6

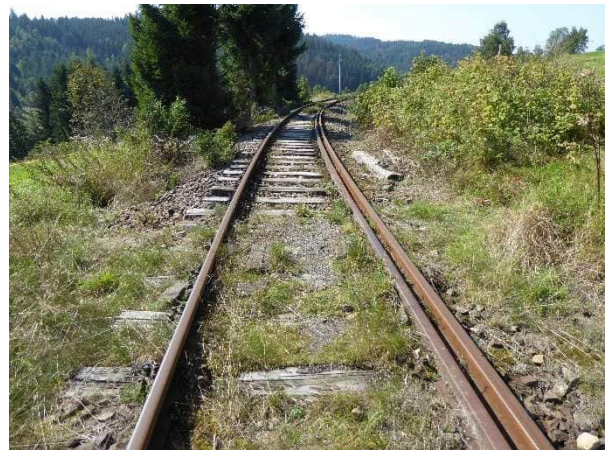
Abbildung 62 fehlender Vorkopfschotter, km 15,2

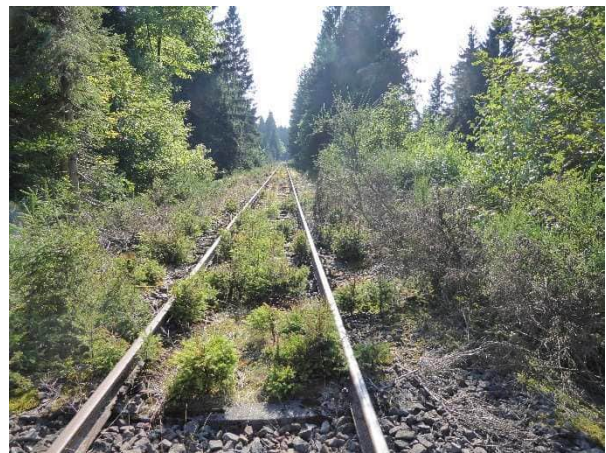
Abbildung 64 Bäume im Schotterbett, km 21,7

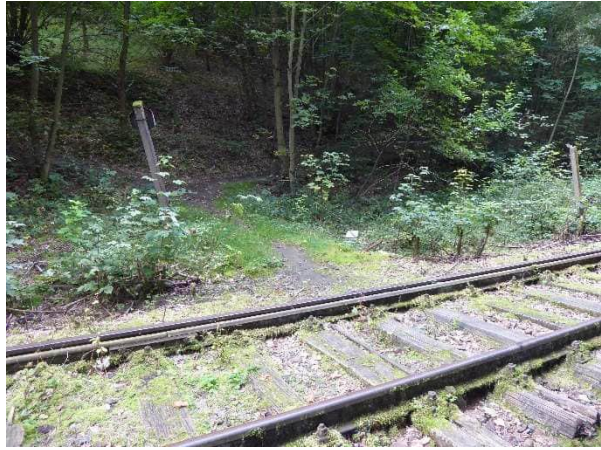
Abbildung 73 Beispiel BÜ ohne Ausplattung, km 6,423

- keine Andreaskreuze vorhanden
- keine Übersicht wegen Bewuchs
- zugesetzte Spurrillen

Vor der Inbetriebnahme müssen die sicherheitsrelevanten Mängel beseitigt werden. Dazu zählen die Herstellung der erforderlichen Sichtweiten, die Erneuerung der Andreaskreuze und die ebene Ausplattung des Gleises. Da der Oberbau ohnehin durchgehend erneuert werden muss (siehe Kapitel Oberbau), sind Arbeiten am Gleis, wie die Beräumung der Spurrillen zwischen Schiene und BÜ-Eindeckung, in einem Zuge zu erledigen.

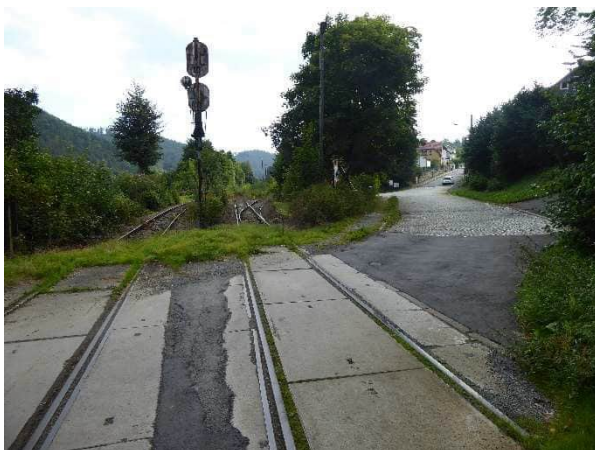
Abbildung 77 BÜ km 5,580 Zufahrt Südseite

Der Bahnübergang ist mit Eindeckplatten aus Beton eingedeckt. Die Spurrillen sind komplett zugesetzt. Für die Wiederinbetriebnahme müssen die Spurrillen freigelegt werden. Soweit keine weiteren Mängel festgestellt werden, kann die BÜ Eindeckung verbleiben. Der Bewuchs an der Anlage muss zurückgeschnitten werden.
