# **Studie zur Machbarkeit**

der Reaktivierung der Bahnstrecke

Probstzella (a) – Ernstthal am Rennsteig (a)

## **Endfassung**

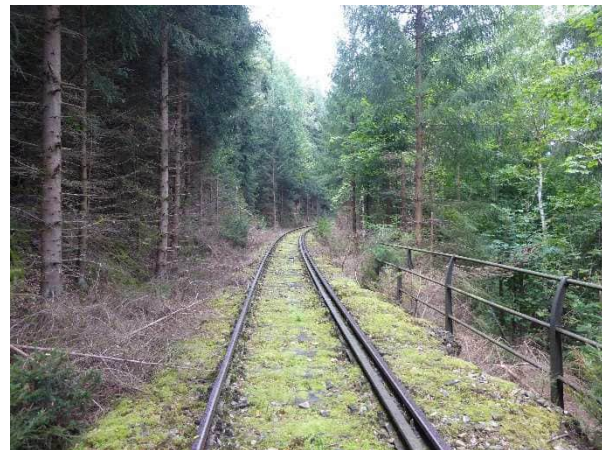
Von km 7,034 bis km 7,167 befindet sich eine Stützmauer auf der bahnrechten Seite der Trasse. Auch hier ist die Mauerkrone ausgebrochen. Stellenweise fehlen mehrere Schichten des Natursteinmauerwerks. Durch das beschädigte Mauerwerk ist auch die Stabilität des Geländers nicht mehr gegeben. Einzelne Pfosten des Geländers sind gebrochen

Abbildung 21 ausgebrochene Mauerkrone, gebrochener Geländerpfosten

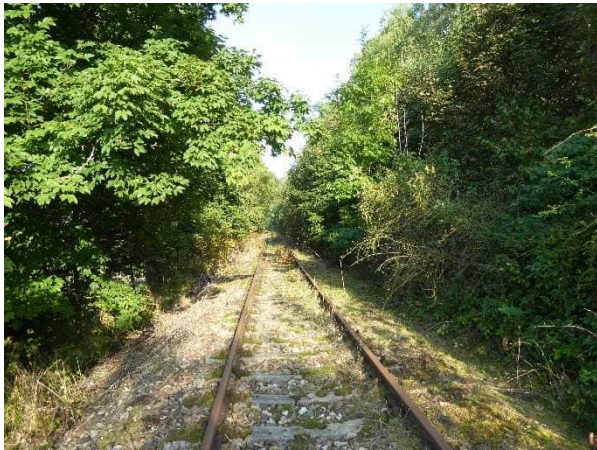
*Abbildung 24 Bewuchs im und neben dem Gleis, km 2,1*

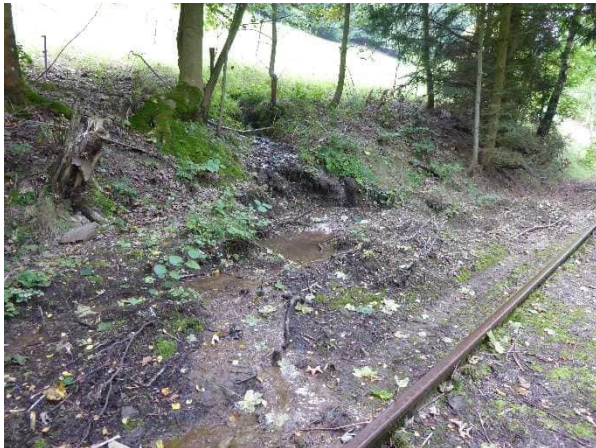
Abbildung 30 zugespülter Bahngraben, fehlender Durchlass  
km 7,9

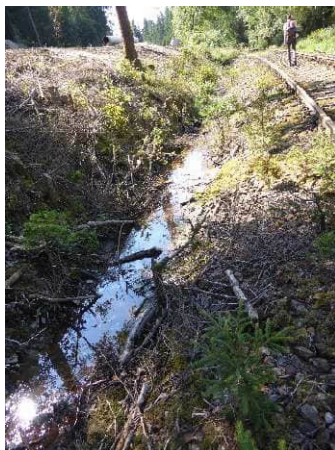
Abbildung 32 stehendes Wasser im Bahngraben km 17,4

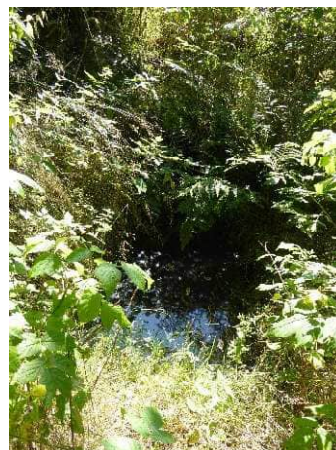
Abbildung 37 DL km 17,420 stehendes Wasser am Einlauf, DL spülen

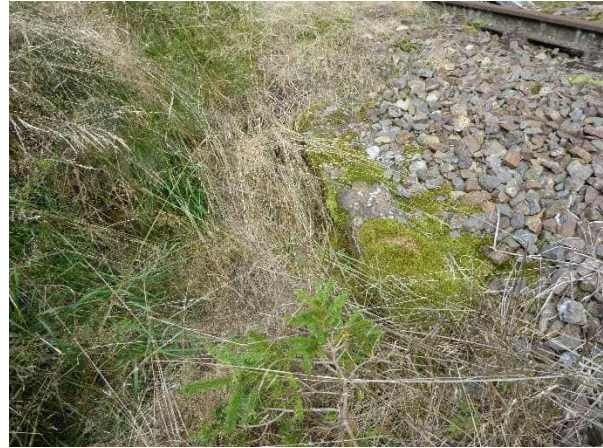
Abbildung 39 DL km 22,420, zu geringe Überdeckung, versandet, erneuern

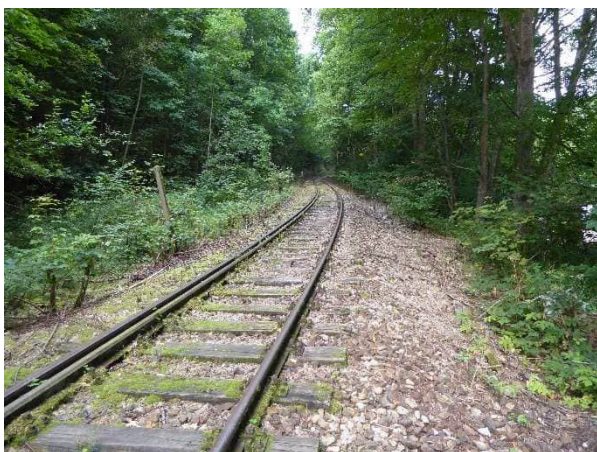
Abbildung 44 Holschwellen, verschiedene Erhaltungszustände  
(Regelfall) km 6,6

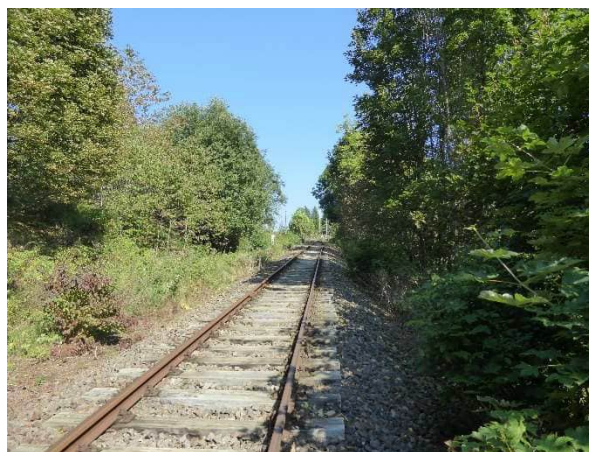
Abbildung 45 Holschwellen, guter Zustand, km 14,7

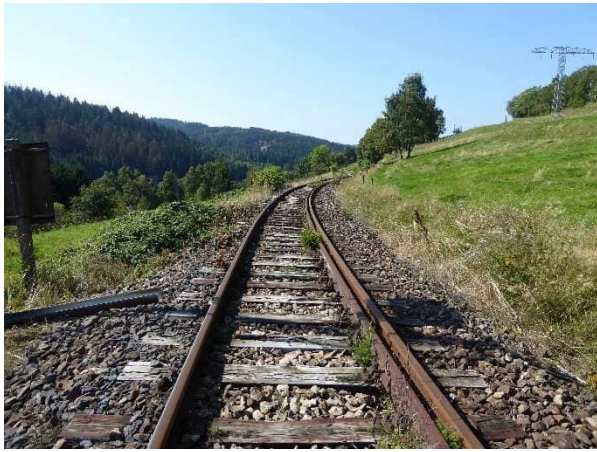
Abbildung 46 Holzschwellen, wechselnde Erhaltungszustände, km 15,8

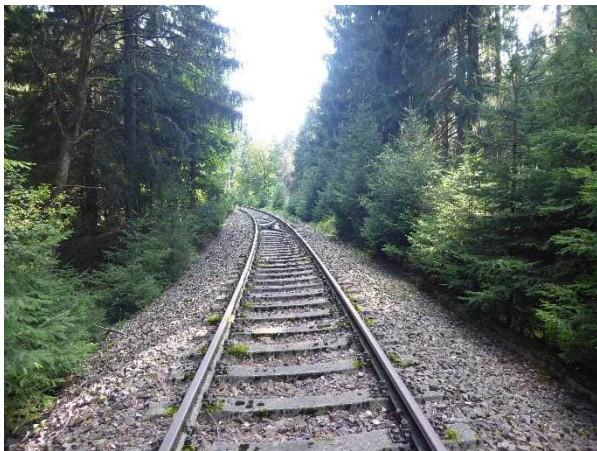
Abbildung 48 Betonschwellen, guter Zustand, km 22,8

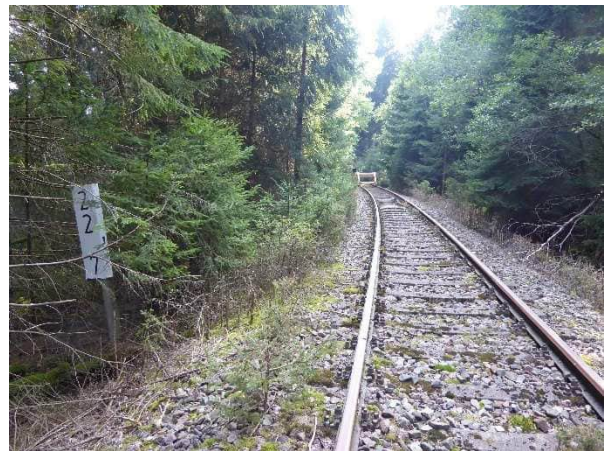
Abbildung 49 Betonschwellen, guter Zustand, Prellbock km 22,75

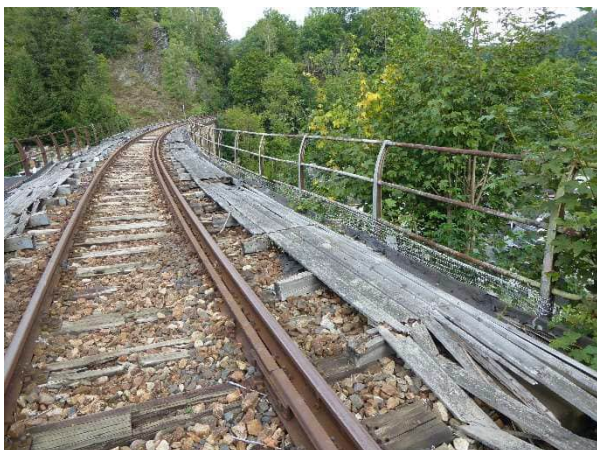
Abbildung 50 Holzschwellen, schlechter Zustand Viadukt Gräfenthal

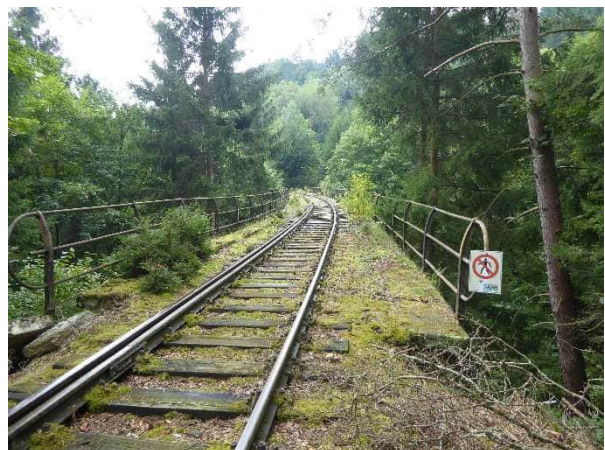
Abbildung 51 Holzschwellen, mäßiger Zustand, Viadukt Sommersdorf

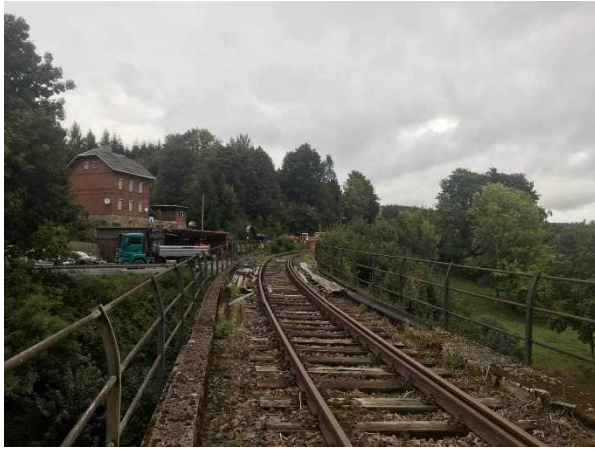
*Abbildung 52 Holzschwellen, schlechter Zustand, Viadukt Lippelsdorf*

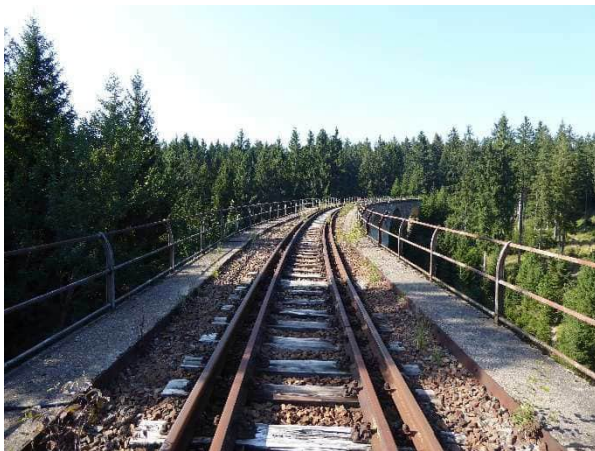
*Abbildung 54 Holzschwellen, meist guter Zustand, Viadukt Finsterer Grund*

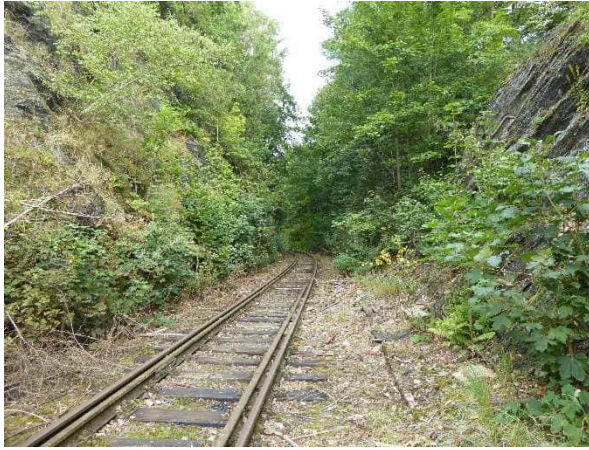
Abbildung 55 Holzschwellenoberbau mit Fahrschiene und Schutz- und Führungsschiene, km 6,3

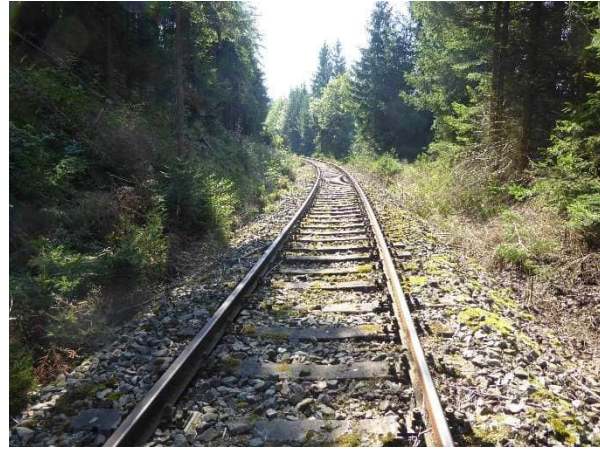
Abbildung 56 Betonschwellenoberbau mit Fahrschiene, km 18,7

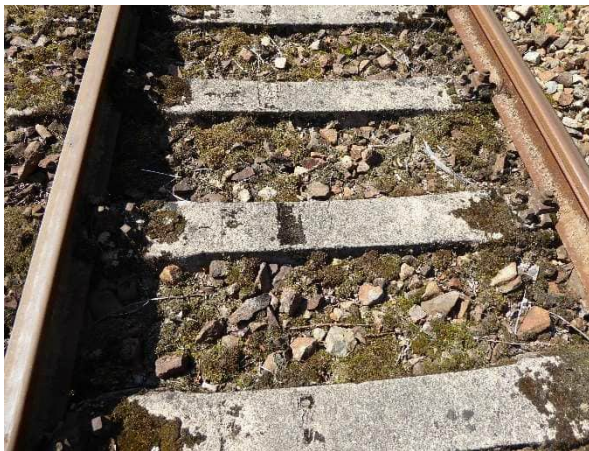
Die Streckenführung ist gekennzeichnet durch enge Bogenradien (oftmals Radien unter 200 m) und enge Bogenfolgen. Als Schienen wurden S49 eingebaut. Zur Stabilisierung sind in den engen Bögen zusätzliche Schutz- oder Führungsschienen eingebaut. Auf Grund der engen Bögen sind die Bogeninnenschienen flach abgefahren. Die Bogenaußenschienen weisen dagegen den größeren Verschleiß in der Flanke des Schienenkopfes aus. Der genaue Verschleiß der Schienen kann nur durch exakte Aufmessung des Schienenkopfes bestimmt werden. Für die Wiederinbetriebnahme müssen wie oben beschrieben alle Schwellen ausgebaut werden. Dazu müssen auch die Schienen ausgebaut werden. Sofern die exakte Aufmessung der Schienenköpfe eine Weiterverwendung der Schienen bestätigt, werden beim Wiedereinbau die Schienen auf Bogeninnen- und Außenseite getauscht. Mindestens die flach abgefahrenen Bogeninnenschienen müssen dazu aber reprofiliert werden.

Abbildung 57 flach abgefahrne Bogeninnenschien (links), seitlich abgefahrener Schienenkopf an der Außenschiene (rechts), km 17,3

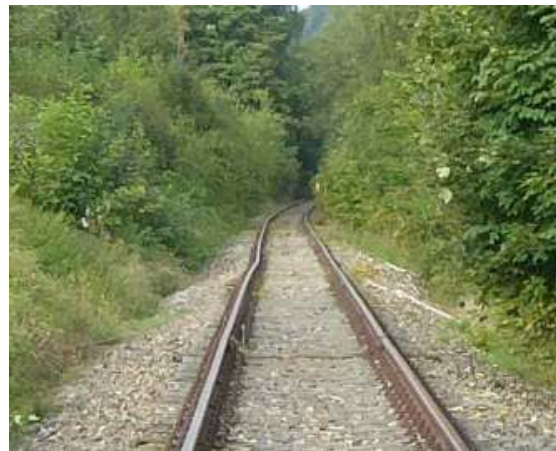
Abbildung 58 Gleislagefehler / Spurfehler, km 4,5

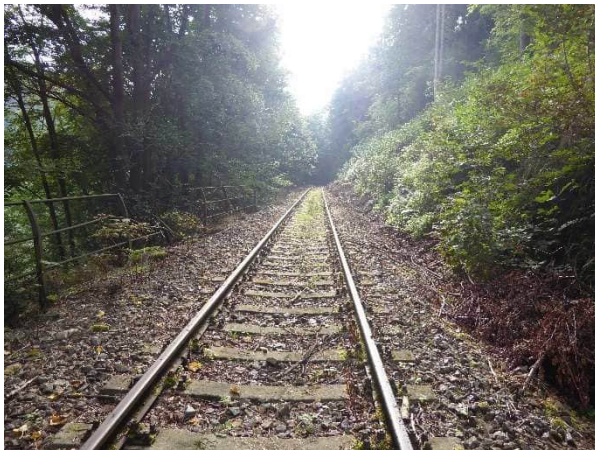
Abbildung 61 Schotterbett, mit Humus verschmutzt, km 4,6

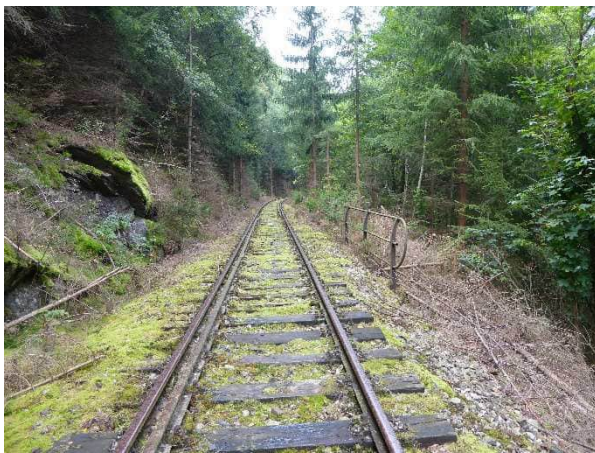
Abbildung 63 Schotter vermoost, fehlender Vorkopfschotter, km 7

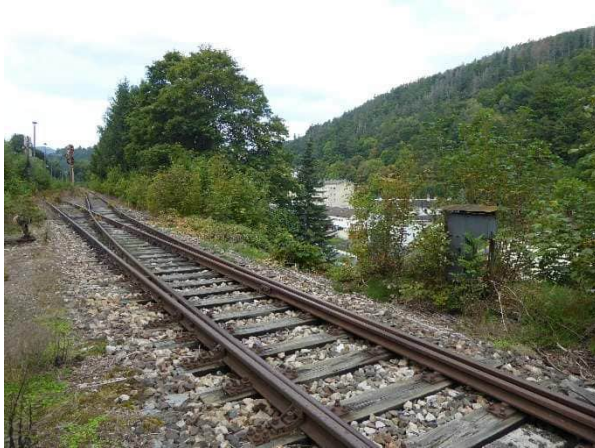
Abbildung 65 Weiche mit Holzunterschwellung Bf Gräfenenthal

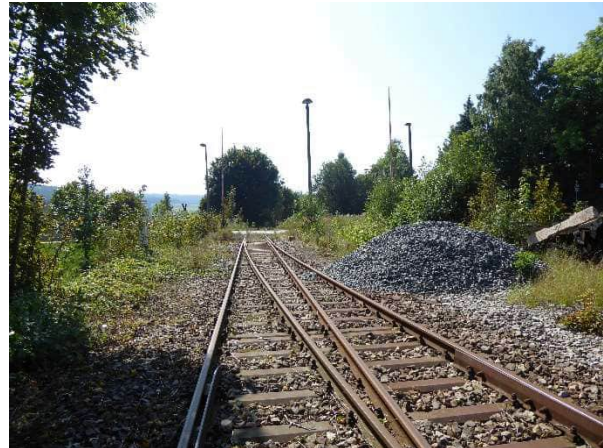
Abbildung 66 Weiche mit Stahlunterschwellung Bf Schmiedefeld

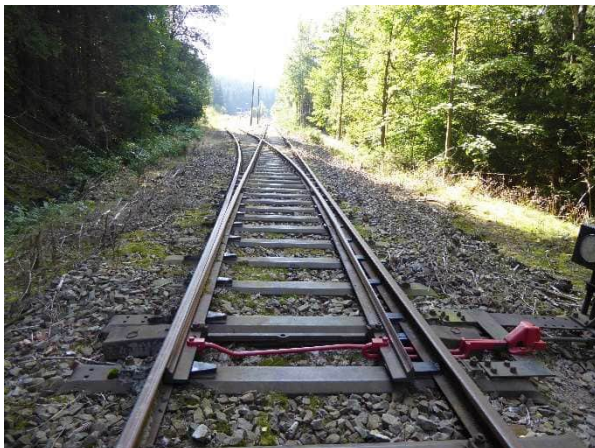
Abbildung 67 auf Ortbedienung umgebaute Weiche in Bf Lichte

Zusammenfassend muss festgestellt werden, dass der komplette Oberbau erneuert werden muss. Die Schienen, ein Teil der Holzschwellen und ein Teil des Schotters können nach entsprechender Aufarbeitung voraussichtlich wiederverwendet werden. Sie dürfen nur wiederverwendet werden, wenn sie den jeweiligen Normen zum Wiedereinbau entsprechen. Die Menge der wiederverwendbaren Holzschwellen und des Schotters ist als sehr gering anzusehen. Für die Kostenschätzung wird deshalb in diesen Bereichen von einem kompletten Austausch ausgegangen.

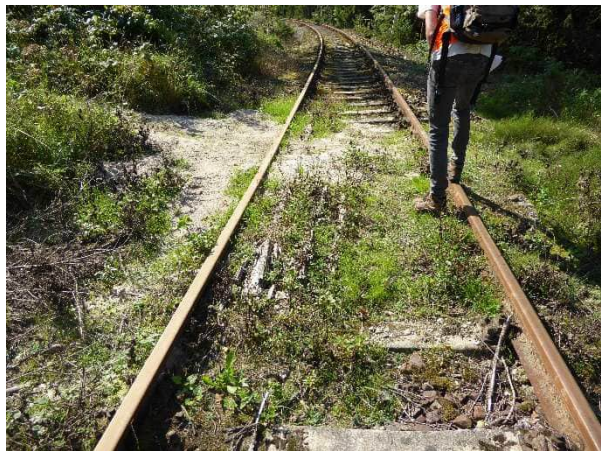
Abbildung 71 Beispiel BÜ mit Sandauffüllung, km 17,420

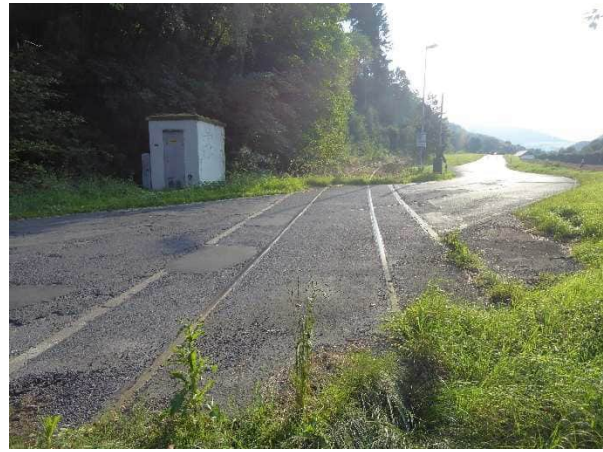
Am BÜ km 1,205 kreuzt die L 1098, Gräfenthaler Straße die Bahnstrecke. Der Bahnübergang ist mit einer Sicherungsanlage EBÜT 80 ausgestattet. EBÜT 80 kann signal-, zug- oder wärtergesteuert sein. Hinweise, nach welcher Steuerung dieser Bahnübergang ausgestattet ist, sind vor Ort nicht zu finden (bei der Begehung wurden keine Gleisschaltmittel gefunden).

Im Bestand ist die Straße von außen bis an die Schiene asphaltiert. Auch die Fläche zwischen den Schienen ist bis an den Schienenkopf asphaltiert. Eine Spurrille für den Zugverkehr ist nicht mehr vorhanden. Zur Wiederinbetriebnahme ist mindestens die Asphaltfläche zwischen den Schienen auszubauen und durch eine ordnungsgemäße Ausplattung zu ersetzen. Dabei ist auch der Oberbau im BÜ Bereich zu prüfen. Nur wenn der Oberbau in schlechtem Zustand ist, muss der BÜ komplett erneuert werden (Oberbau + komplette Eindeckung).

Abbildung 75 BÜ km 1,205 Übersicht

Abbildung 76 BÜ km 1,205 asphaltierter Gleisbereich

Vor der Wiederinbetriebnahme der Strecke muss die Funktionsfähigkeit der BÜ Anlage geprüft und wieder hergestellt werden. Je nach Ergebnis der fachtechnischen Überprüfung können relativ geringe Kosten für die Instandsetzung oder Kosten für die Kompletterneuerung resultieren.

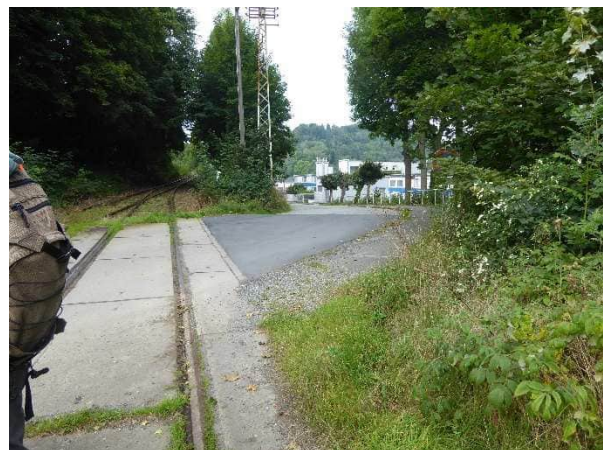
Der Bahnübergang ist mit Eindeckplatten aus Beton eingedeckt. Die Spurrillen sind komplett zugesetzt. Für die Wiederinbetriebnahme müssen die Spurrillen freigelegt werden. Soweit keine weiteren Mängel festgestellt werden, kann die BÜ Eindeckung verbleiben. Der Bewuchs an der Anlage muss zurückgeschnitten werden.

Abbildung 78 BÜ km 5,580 Zufahrt Nordseite
