# **Studie zur Machbarkeit**

der Reaktivierung der Bahnstrecke

Probstzella (a) – Ernstthal am Rennsteig (a)

## **Endfassung**

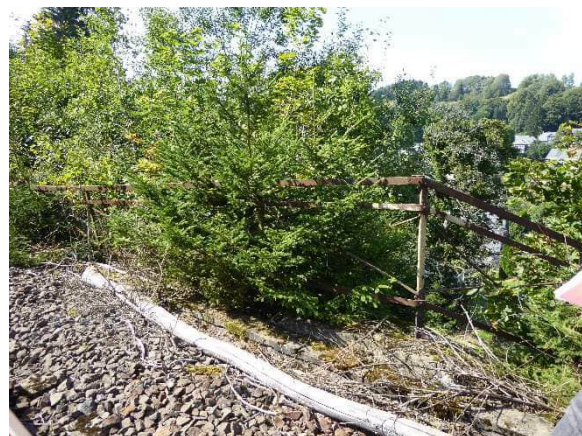
Das Bauwerk ist in einem guten Zustand. Lediglich die Geländer sind stark verrostet, stellenweise gebrochen und deformiert. Außerdem liegt eine große Menge Schotter auf der bahnlinken Randkappe. Vor der Wiederinbetriebnahme muss der Schotter von der Kappe geräumt werden. Die Geländer müssen repariert werden, ggf. ist der komplette Austausch der Geländer die wirtschaftlichere Lösung.

Abbildung 12 Geländer br

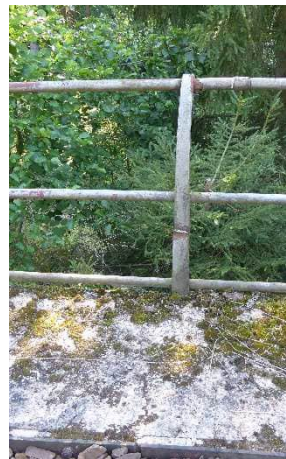
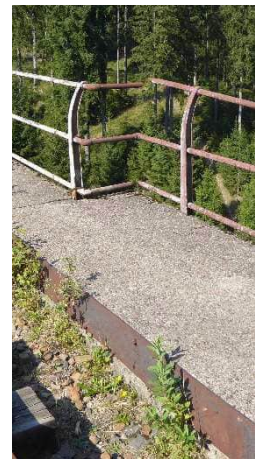
Das Bauwerk ist nach der Sanierung in den 80-er Jahren in gutem Zustand. Vor der Wiederinbetriebnahme muss das gebrochene und stellenweise geflickte Geländer erneuert werden. Schäden an der Dichtung können wie bei den anderen Bauwerken nach dem Ausbau des Oberbaus repariert werden. Mit dem Ausbau des Oberbaus wird auch der Bewuchs beseitigt.

*Abbildung 15 geflicktes / gebrochenes Geländer*

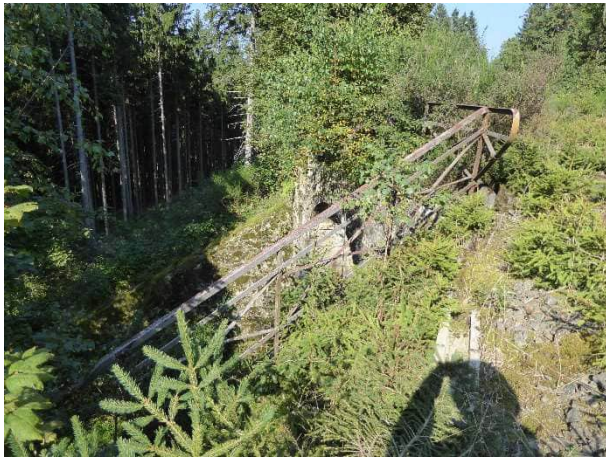
Abbildung 16 EÜ km 21,680

Das Bauwerk ist von Bewuchs zu befreien. Die Notwendigkeit weiterer Maßnahmen vor der Wiederinbetriebnahme ist nicht zu erkennen.

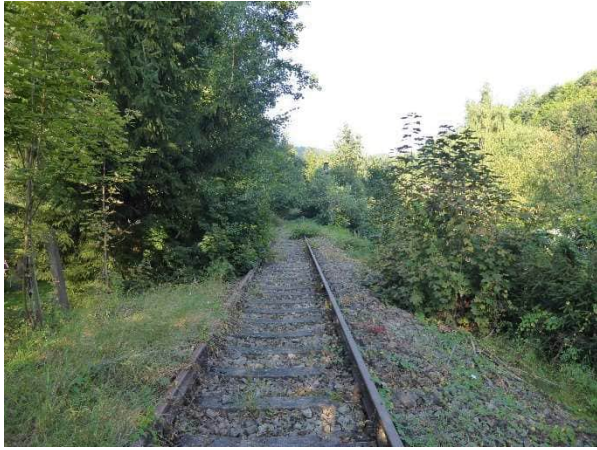
*Abbildung 22 zugewachsene Strecke km 0,9*

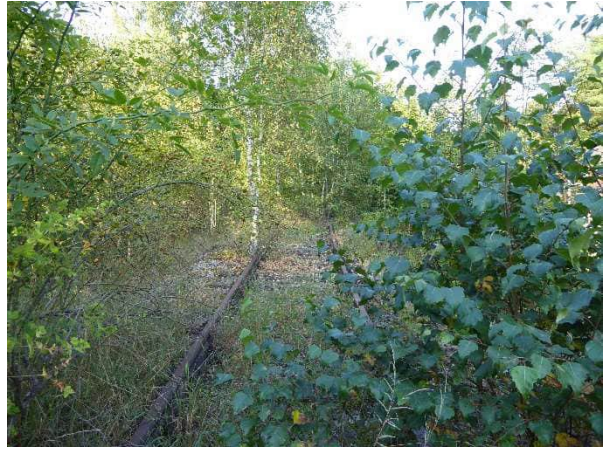
*Abbildung 23 zugewachsene Strecke km 0,85*

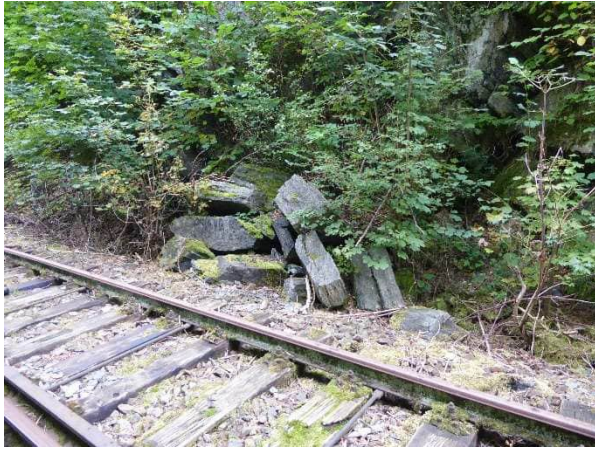
*Abbildung 25 Felssturz km 6*

Einschnittsböschungen sind oft mit sehr steilen Neigungen als Felsböschung ausgebildet. In den meisten Abschnitten sind die Böschungen augenscheinlich in einem guten Zustand. Bäume deren Wurzeln in den Felsspalten verankert sind und diese auseinandertreiben, müssen beseitigt werden. An einzelnen Stellen, in der Regel bei ungünstigen Kluftneigungen, wurden bei der Begehung Felsstürze vorgefunden. Hier muss das abgestürzte Material vor der Wiedereinbetriebnahme geräumt werden. Die betreffenden Felswände müssen auf weitere lose Kluftkörper untersucht werden. Lose Kluftkörper müssen gesichert oder beseitigt werden.

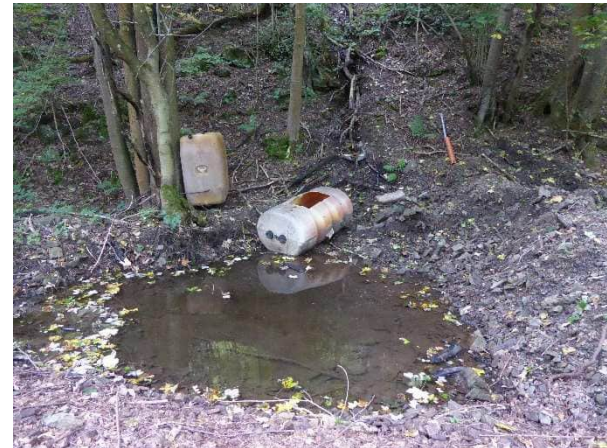
Abbildung 31 Wasserloch km 8

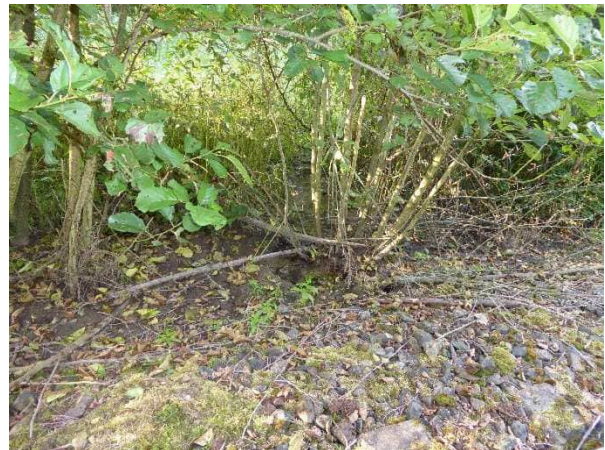
Abbildung 35 DL km 3,446 Einlaufseite versandet, bewachsen

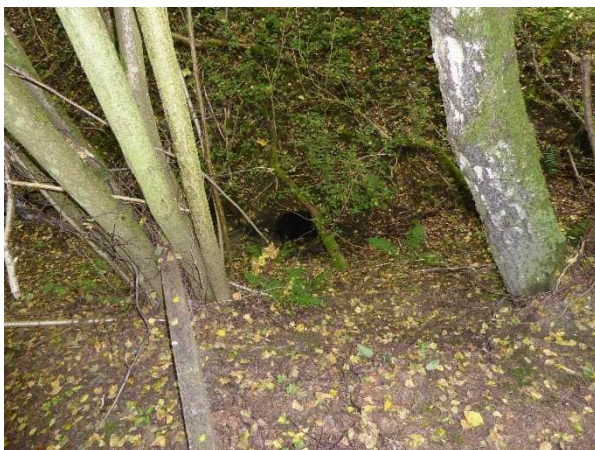
Abbildung 36 DL km 7,500, Einlauf, zu kurz, versandet

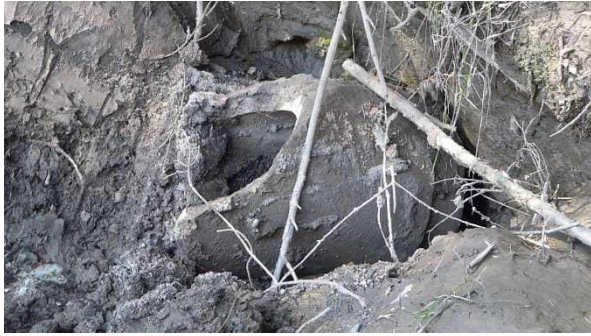
Abbildung 38 DL km 17,800, Einlauf zu kurz, verlängern und profilieren

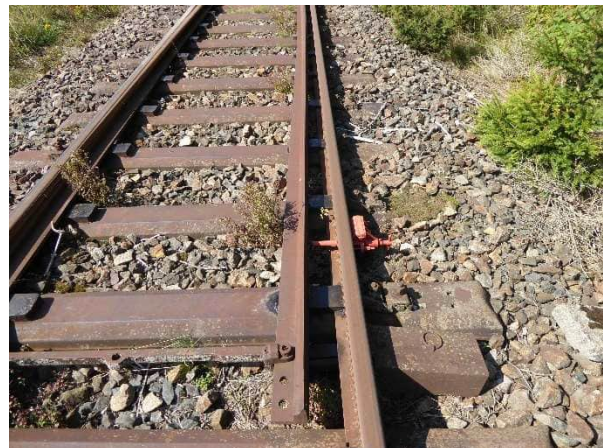
Abbildung 68 verschlossene Weiche Bf Lichte Ost

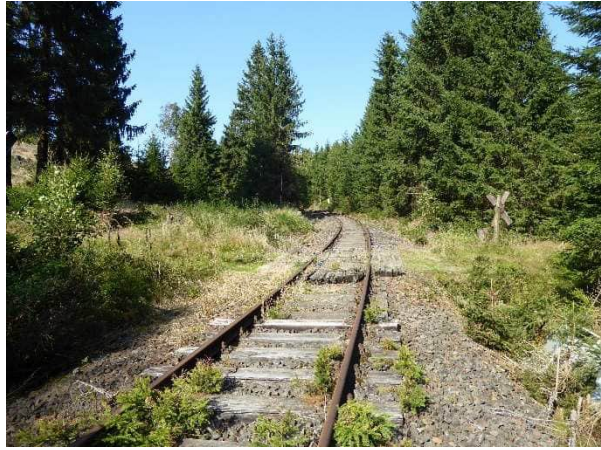
Abbildung 70 Beispiel BÜ mit Holzbohlenausplattung, km 20,910

| Nr. | km | Name | Sicherungsart | Ergebnis Begehung |
|---|---|---|---|---|
| 16 | 22,420 | Forstweg | ntg(unges) | - beschädigte Holzeindeckung<br>- vermoost, Bewachsen<br>- Andreaskreuze beschädigt bzw. fehlen |

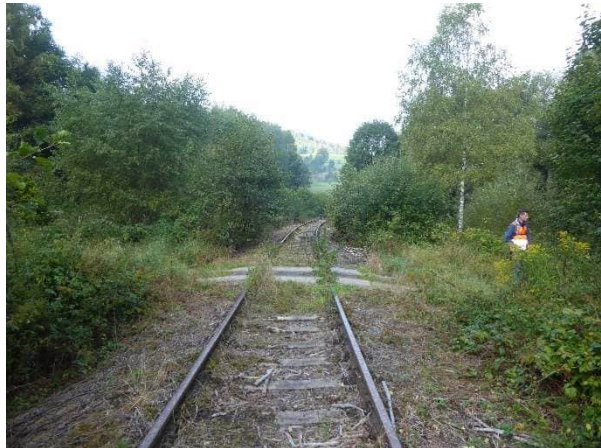
Abbildung 74 BÜ km 3,388

- keine Andreaskreuze vorhanden
- keine Übersicht wegen Bewuchs
- zugesetzte Spurrillen

Vor der Inbetriebnahme müssen die sicherheitsrelevanten Mängel beseitigt werden. Dazu zählen die Herstellung der erforderlichen Sichtweiten, die Erneuerung der Andreaskreuze und die ebene Ausplattung des Gleises. Da der Oberbau ohnehin durchgehend erneuert werden muss (siehe Kapitel Oberbau), sind Arbeiten am Gleis, wie die Beräumung der Spurrillen zwischen Schiene und BÜ-Eindeckung, in einem Zuge zu erledigen.

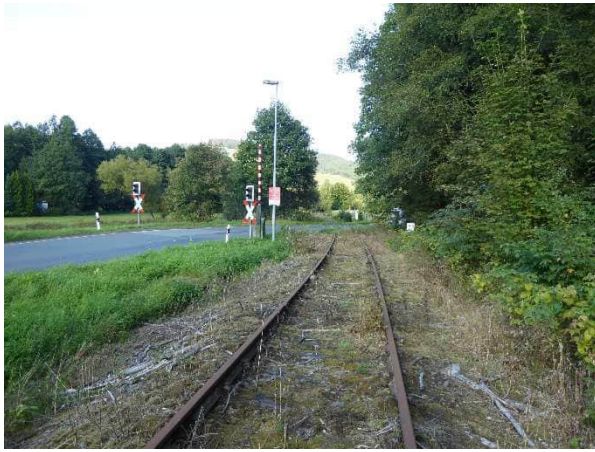
Am BÜ km 1,205 kreuzt die L 1098, Gräfenthaler Straße die Bahnstrecke. Der Bahnübergang ist mit einer Sicherungsanlage EBÜT 80 ausgestattet. EBÜT 80 kann signal-, zug- oder wärtergesteuert sein. Hinweise, nach welcher Steuerung dieser Bahnübergang ausgestattet ist, sind vor Ort nicht zu finden (bei der Begehung wurden keine Gleisschaltmittel gefunden).

Im Bestand ist die Straße von außen bis an die Schiene asphaltiert. Auch die Fläche zwischen den Schienen ist bis an den Schienenkopf asphaltiert. Eine Spurrille für den Zugverkehr ist nicht mehr vorhanden. Zur Wiederinbetriebnahme ist mindestens die Asphaltfläche zwischen den Schienen auszubauen und durch eine ordnungsgemäße Ausplattung zu ersetzen. Dabei ist auch der Oberbau im BÜ Bereich zu prüfen. Nur wenn der Oberbau in schlechtem Zustand ist, muss der BÜ komplett erneuert werden (Oberbau + komplette Eindeckung).

Abbildung 75 BÜ km 1,205 Übersicht

Abbildung 76 BÜ km 1,205 asphaltierter Gleisbereich

Vor der Wiederinbetriebnahme der Strecke muss die Funktionsfähigkeit der BÜ Anlage geprüft und wieder hergestellt werden. Je nach Ergebnis der fachtechnischen Überprüfung können relativ geringe Kosten für die Instandsetzung oder Kosten für die Kompletterneuerung resultieren.

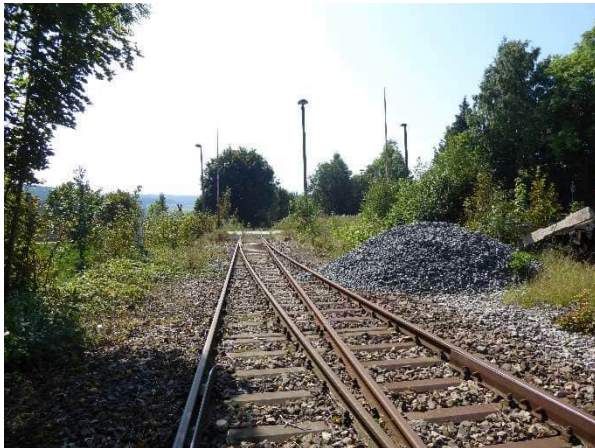
Abbildung 79 BÜ km 14,720 Übersicht

Am km 14,720 quert die B281 die Bahntrasse. Der mit Betonplatten ausgelegte BÜ hat eine Sicherung mit mechanischen Vollschraken, welche im Bestand auch noch vorhanden sind. Diese Sicherungstechnik ist heute nicht mehr zulässig. Sie wurde wahrscheinlich durch den Fahrdienstleiter des Stellwerkes Schmiedefeld bedient.

Eine Überprüfung der Funktionstüchtigkeit ist nicht Teil der Studie und nicht nötig, da auf heutige Sicherungstechnik umgerüstet werden muss. Eine genaue Überprüfung der Situation muss klären, ob eine Lichtsignalanlage ausreicht oder eine Halbschranke eingebaut werden muss.

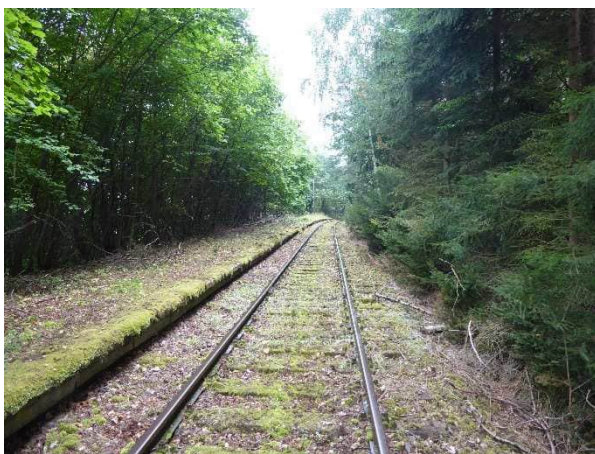
Abbildung 82 Hp Gebersdorf

Am Hp Gebersdorf ist ein etwa 90 m langer Bahnsteig vorhanden. Die Bahnsteigkante ist stellenweise ausgebrochen. Technische Anlagen sind nicht vorhanden. Ein Trampelpfad am Bahnsteigende ist noch zu erkennen. Ob dieser aber noch bis zur Ortschaft reicht, konnte nicht festgestellt werden. Ähnlich wie der Hp Zopten ist auch dieser Hp zunächst nicht für die Wiederinbetriebnahme vorgesehen. Sollte sich der Bedarf ergeben den Hp in Betrieb zu nehmen, muss die Bahnsteigkante zumindest in den ausgebrochenen Stellen repariert werden. Die Zuwegung zur Ortschaft muss in diesem Fall auch wieder hergerichtet werden.

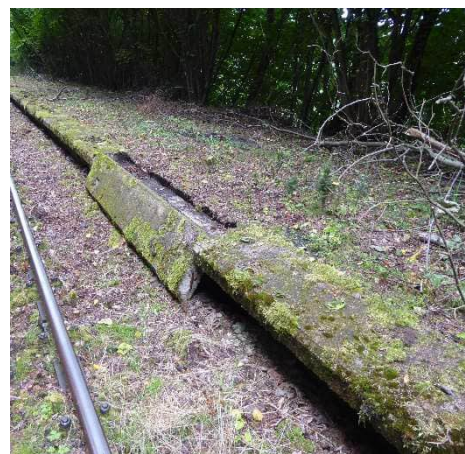
Abbildung 83 abgebrochene Bahnsteigkante

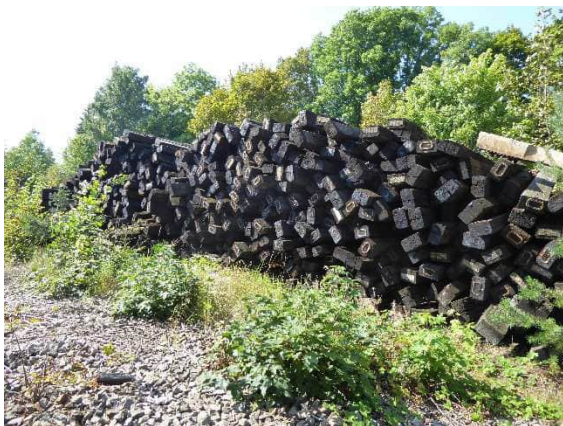
Auf der ehemaligen Ladestraße br steht eine neue große Halle, deren Eigentümer unbekannt ist. Nur der Teil der Flächen zwischen der Halle und der Bundesstraße 281 ist ggf. für Güterumschlag nutzbar. Derzeit liegen hier Holzschwellen aufeinandergestapelt. Die Beseitigung der Holzschwellen ist nicht Bestandteil der Kosten. Die Flächen sind von der B 281 gut erreichbar. Da auch die Zufahrt für die neue Halle über die freien Flächen erfolgt, reicht der Platz für den Umschlag größerer Mengen zwischen Schienen und Straße wahrscheinlich nicht aus.

Abbildung 86 Holzschwellenstapel
